**Preben Olsen, akademisk medarbejder
Cand. agro.
Aarhus Universitet
Institut for Agroøkologi**

VARsligssystemet for udvaskning af Pesticider til grundvandet (VAP)

Historie, nutid og fremtid

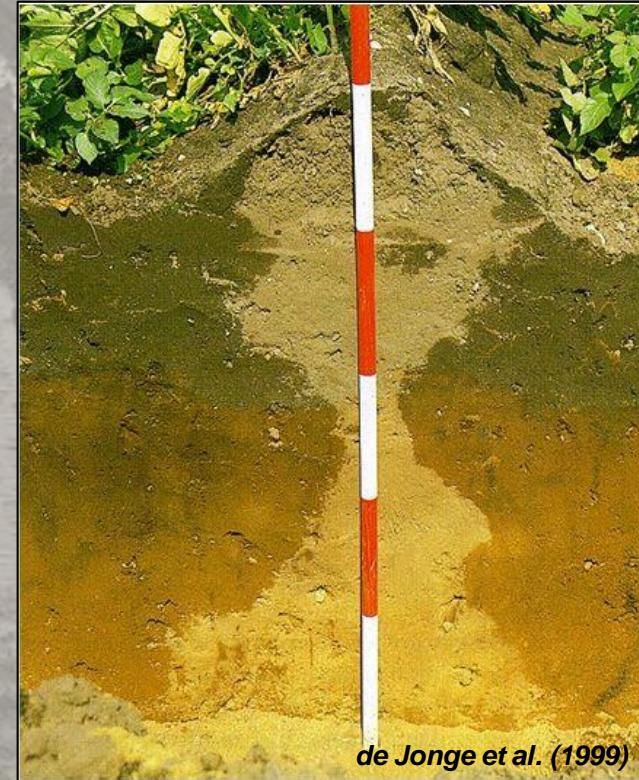
Langtidsudvaskning af nedbrydningsprodukter fra pesticider anvendt i kartofler (*metribuzin, rimsulfuron og metalaxyl-M*)

As degradation products of metribuzin have received little attention as potential groundwater contaminants, we evaluated leaching of metribuzin and its primary metabolites desaminometribuzin (DA), desamino diketometribuzin (DADK) and 3,4-diketometribuzin (DK) from a sandy soil.

Viden om binding og fjernelse af disse stoffer i jorden over adskillige år er nødvendig for at kunne forudsige denne type udvaskning

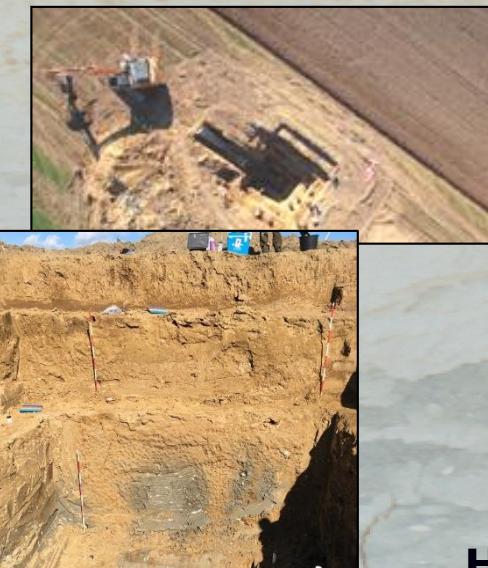
32% af de anvendte pesticider resulterede i en udvaskning

60% af disse pesticider var blevet anvendt i efteråret

Stærkt bindende pesticider (glyphosat, pendimethalin,...)

Hurtig præferentiel transport igennem
velforbundne netværk af makroporer "motorveje"
Bypass af pløjelaget

Næsten vandmættet jordprofil ved efterårssprøjtninger
Tilslemning af jordoverfladen ved forårssprøjtninger

**“Motorveje” i den variabelt mættede zone øger en
marks sårbarhed i forhold til udvaskningen af stoffer
til grundvandet**

**Tilbageholdelse og fjernelse af stoffer
i pløjelaget kan dog i nogle tilfælde
minimere udvaskningen
til grundvandet!**
